Подборка некоторых фотографий по устройству агрегатов.

Авто: DODGE JOURNEY, РКПП Getrag MPS6 (6DCT450)

Ремонт Эбу Вариатора (CVT) АУДИ А6 1996г.в

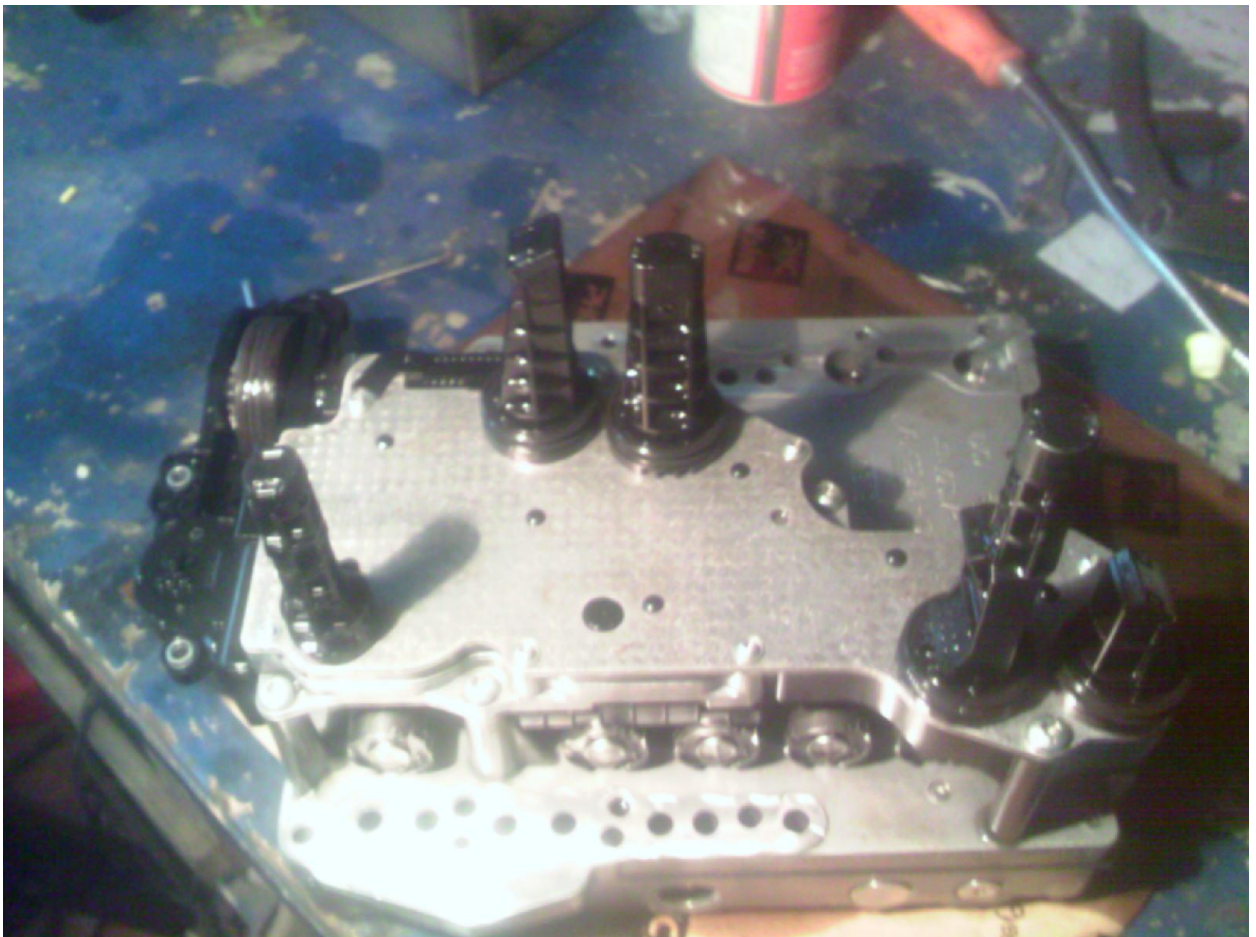
Снятый гидроблок. Полное описание есть в Mitchell On-Demand.

Неисправность: При включении режима движения – происходил толчек и авто могло поехать или сразу уходило в аварийный режим. Номер ошибки к сожалению не помню(по расшифровке соленоид управляющего(модулирующего) давления....

При проверке все оказалось достаточно живым. Соленоиды стоят все идентичные(по номерам) поэтому их можно менять местами для проверки.

Причина банальна –нехватка масла (около 1л)

На коробке ДВЕ сливных пробки.

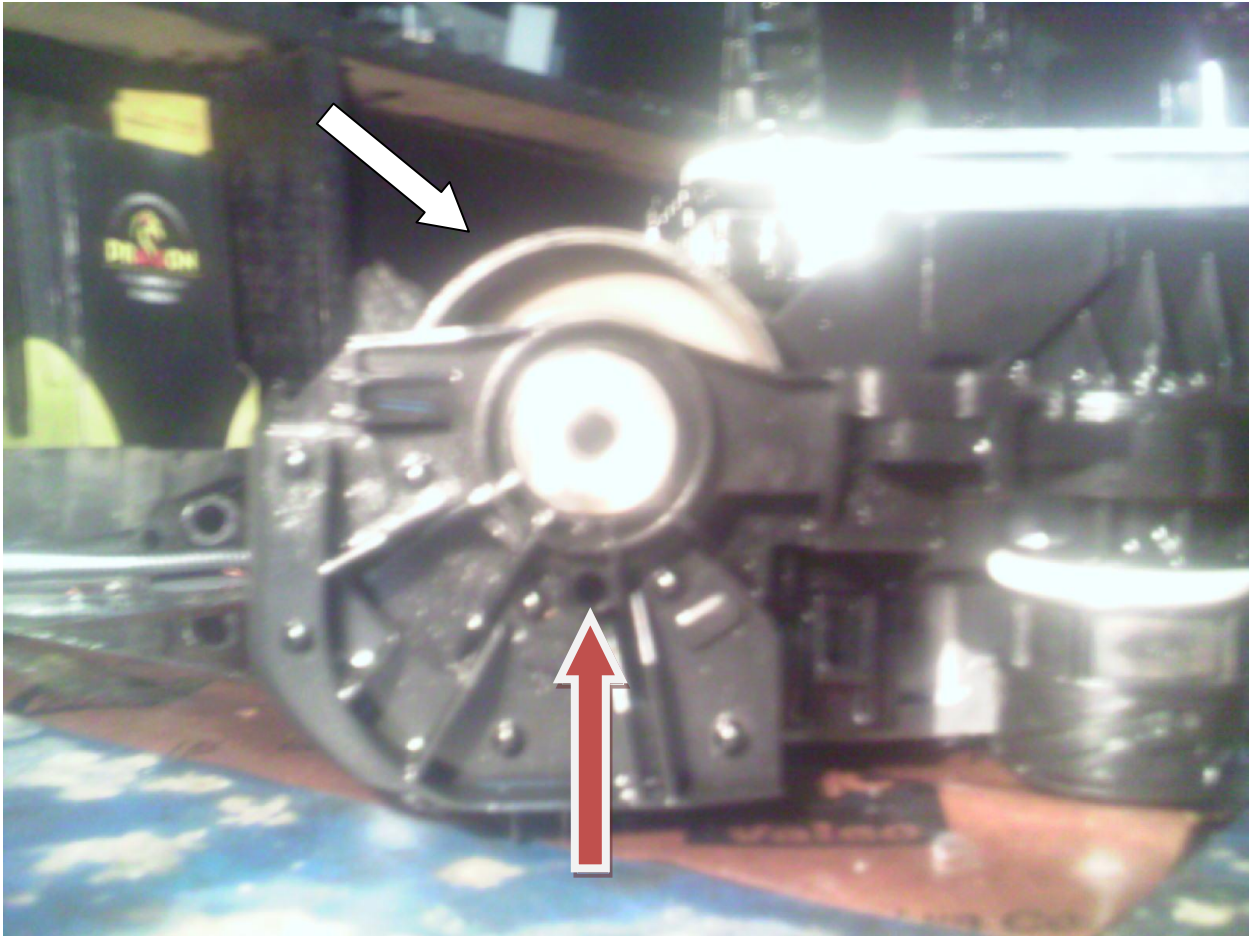
Датчик положение селектора.(привод выполнен в виде ролика с магнитными метками и приводится в движение зубчатым сектором от рычага переключения.)

Ролик не имеет фиксации и поэтому вращается на 360 градусов свободно.

В корпусе есть установочное отверстие для совмещения с отверстием в ролике. Особая точность не нужна т.к. главное попасть в нужное зацепление с сектором. Монтажное положение рычага переключения –N

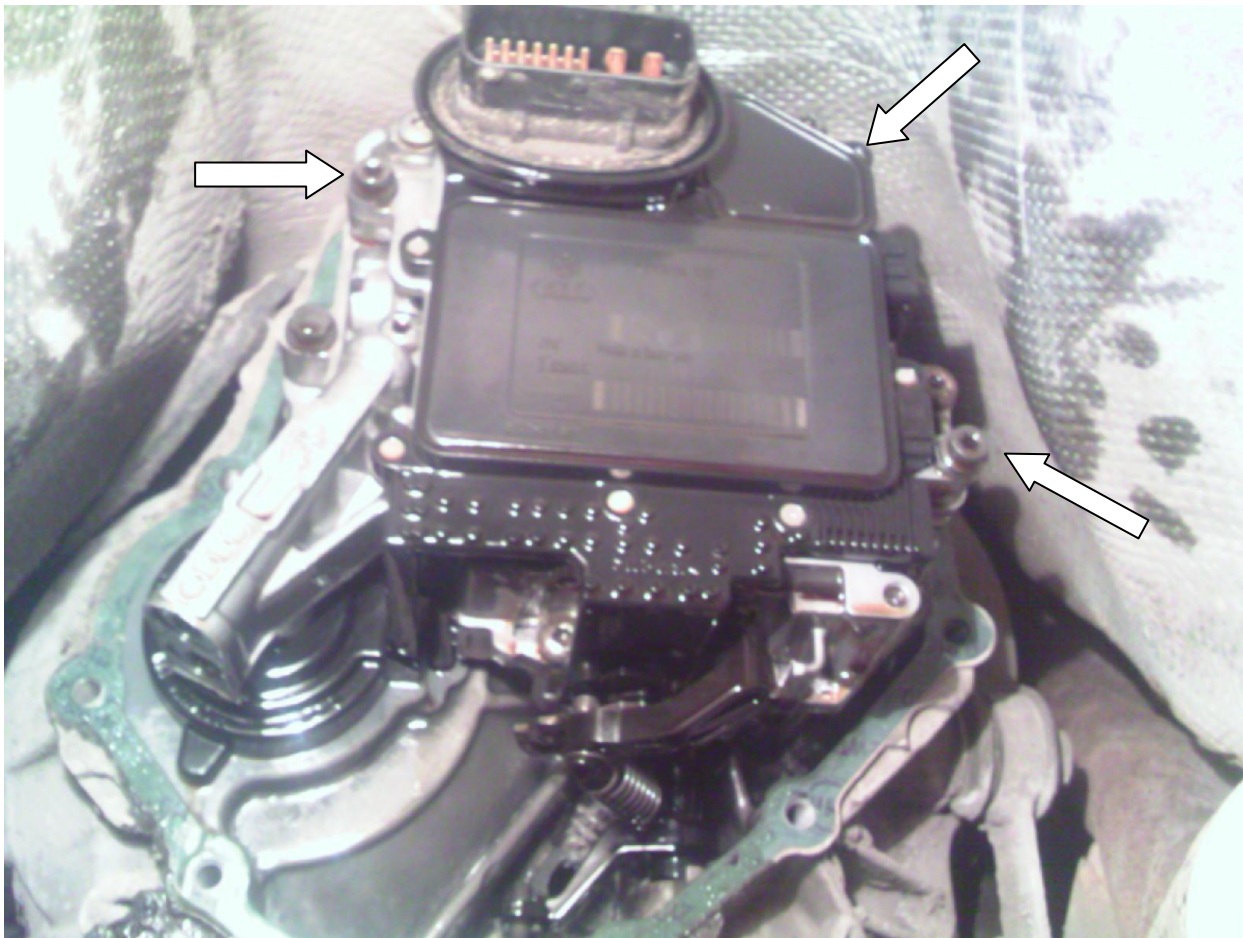
Вид со снятым кожухом.

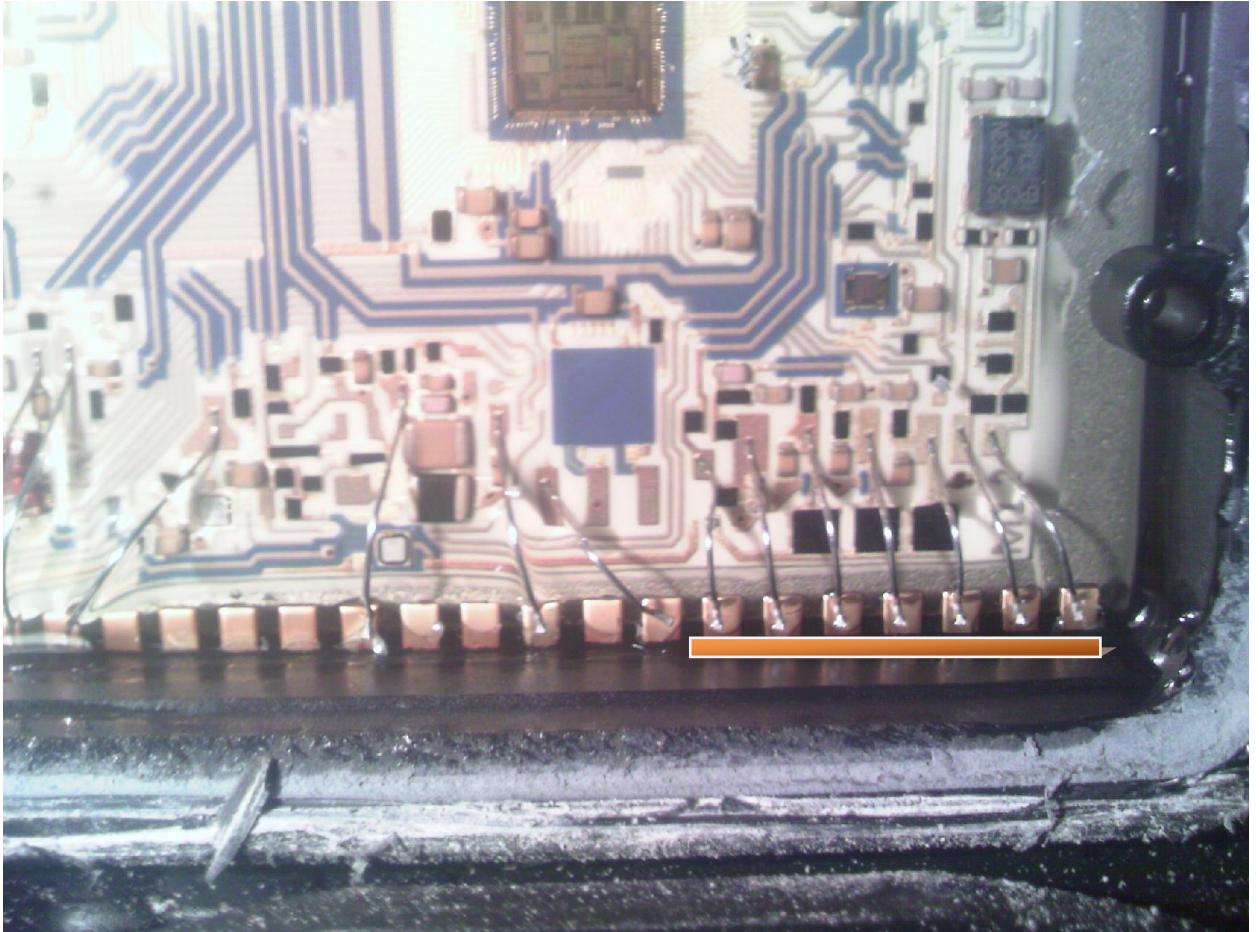
Проводники в виде проволочек как раз и идут к различным датчикам расположенным в в выносных частях.

Неисправность как правило возникает из-за вибрации. Контактная сварка на проводниках со временем ослабевает или полностью разрушается. В нашем случае пропайка дала свои результаты.(требуется опыт работы с подобными схемами ЭБУ!!!) Заклеиваем крышку хорошим герметиком и ставим все на место. Заливаем масло согласно руководству ElsaWin.
